TREN MAYA

ANÁLISIS DE LA DEFORESTACIÓN Y GESTIÓN FORESTAL HASTA JUNIO DE 2023

Manuel Llano
2 de agosto de 2023

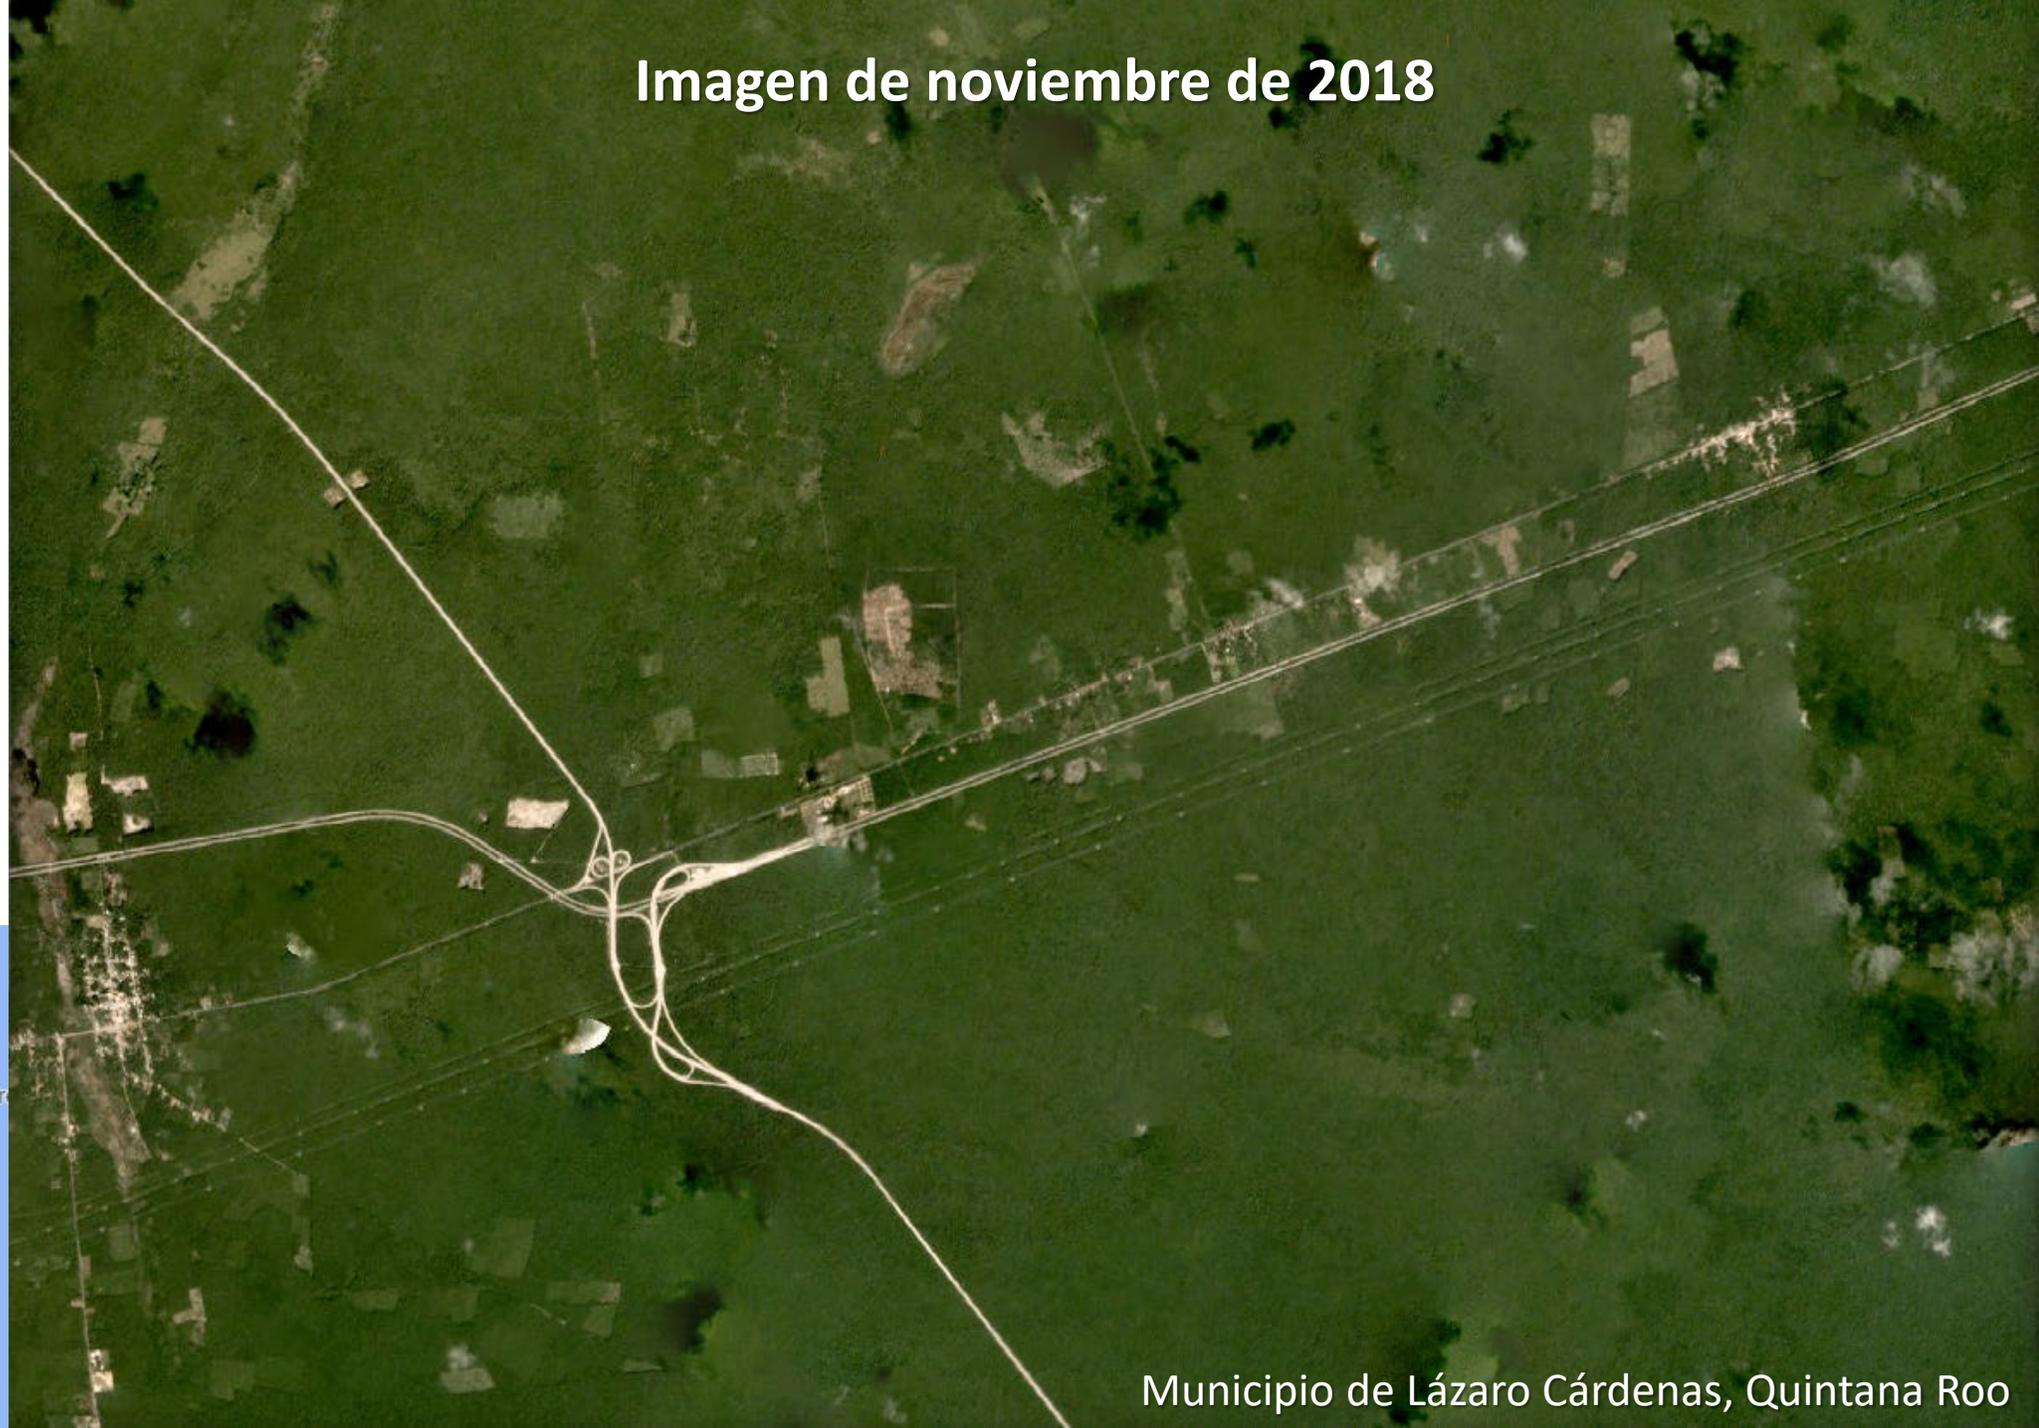
Imagen de noviembre de 2018

Municipio de Lázaro Cárdenas, Quintana Roo

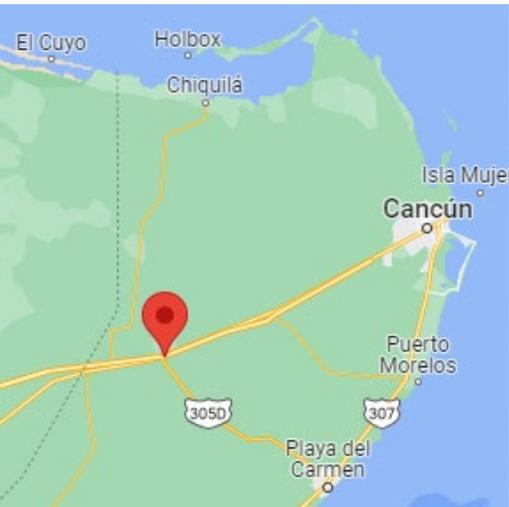
Metodología (ejemplo)

Imagen de junio de 2023

Municipio de Lázaro Cárdenas, Quintana Roo

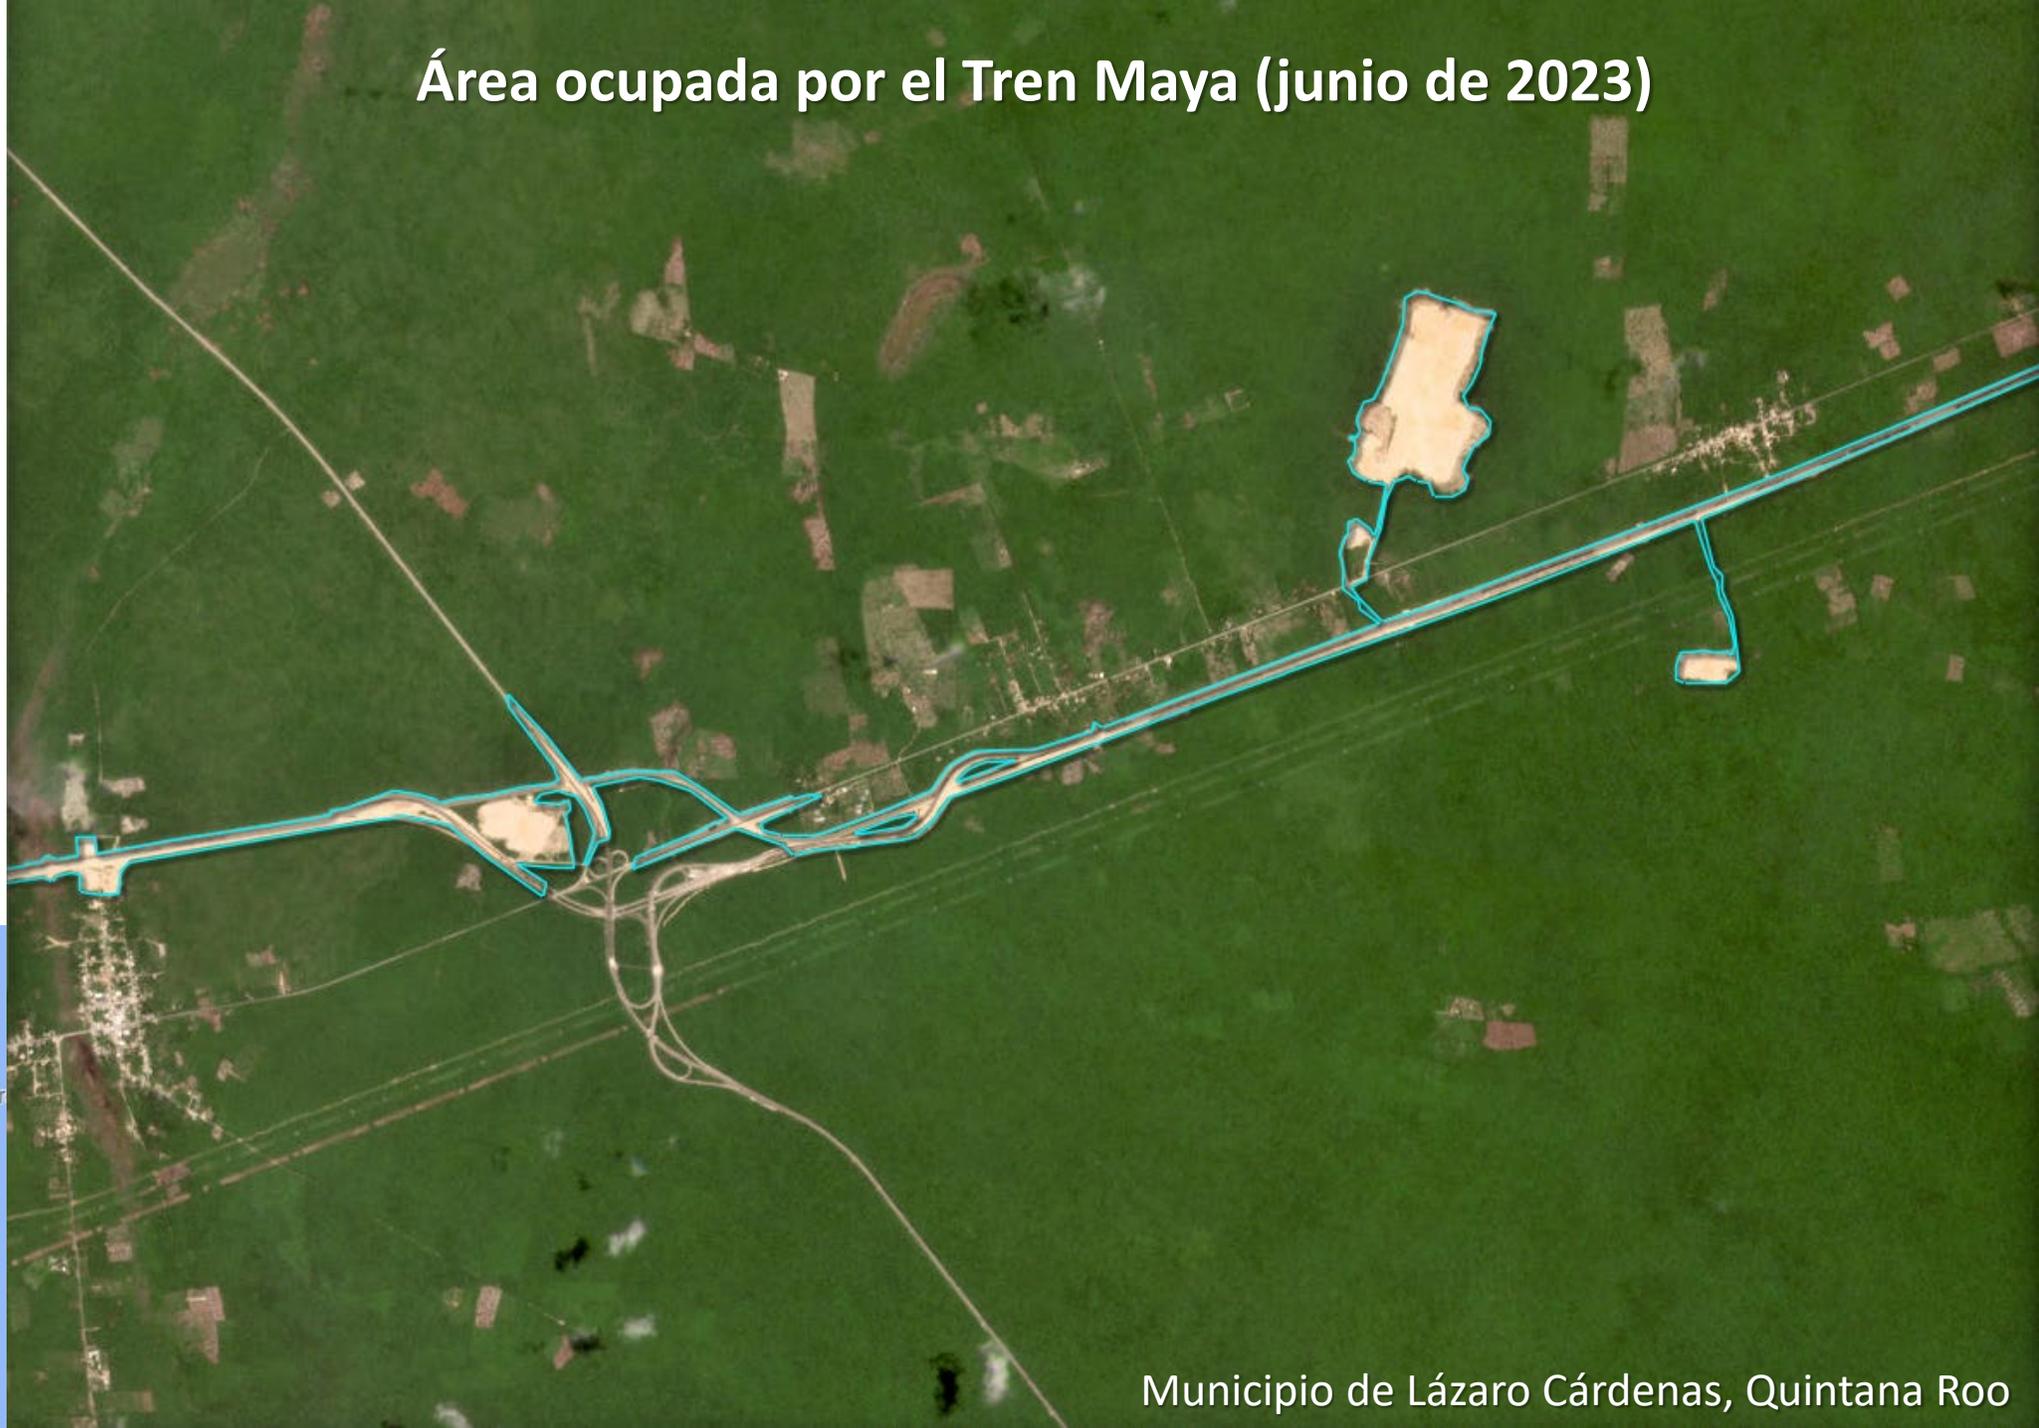
Área ocupada por el Tren Maya (junio de 2023)

Área ocupada hasta junio-2023
por el Tren Maya

1. Determinar el área ocupada directamente por el Tren, esto incluye:

- Trazo de las vías
- Estaciones
- Paraderos
- Electrificación
- Bancos de material
- Patios de maquinaria
- Caminos de acceso
- ...entre otros.

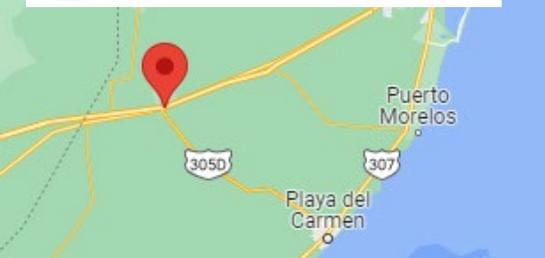
Cobertura de uso de suelo y vegetación 2018
(Conabio, Sentinel)

- Agua
- Bosque de Encino y Bosque de Galería
- Manglar y Petén
- Pastizales
- Popal
- Selva Alta Subperennifolia
- Selva Baja Caducifolia Subcaducifolia y Matorral Subtropical
- Selva Baja y Mediana Subperennifolia, Bosque de Galería y Palmar Natural
- Selva Mediana Caducifolia y Subcaducifolia
- Selva Mediana y Alta Perennifolia
- Suelo Desnudo
- Tierras Agrícolas
- Tular
- Urbano y Construido
- Vegetación Halofila Hidrofila
- Vegetación de Dunas Costeras

Cobertura de uso de suelo y vegetación 2018 Conabio

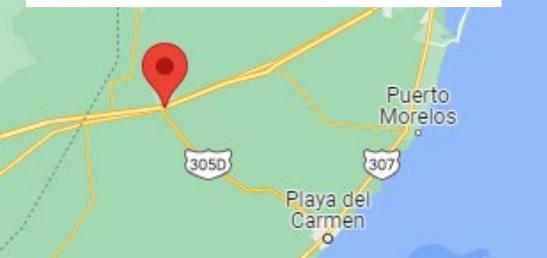
Cobertura de uso de suelo y vegetación 2018
(Conabio, Sentinel)

- Agua
- Bosque de Encino y Bosque de Galería
- Manglar y Petén
- Pastizales
- Popal
- Selva Alta Subperennifolia
- Selva Baja Caducifolia Subcaducifolia y Matorral Subtropical
- Selva Baja y Mediana Subperennifolia, Bosque de Galería y Palmar Natural
- Selva Mediana Caducifolia y Subcaducifolia
- Selva Mediana y Alta Perennifolia
- Suelo Desnudo
- Tierras Agrícolas
- Tular
- Urbano y Construido
- Vegetación Halofila Hidrofila
- Vegetación de Dunas Costeras

Área ocupada por el tren (2023) y cobertura de uso de suelo y vegetación (2018)

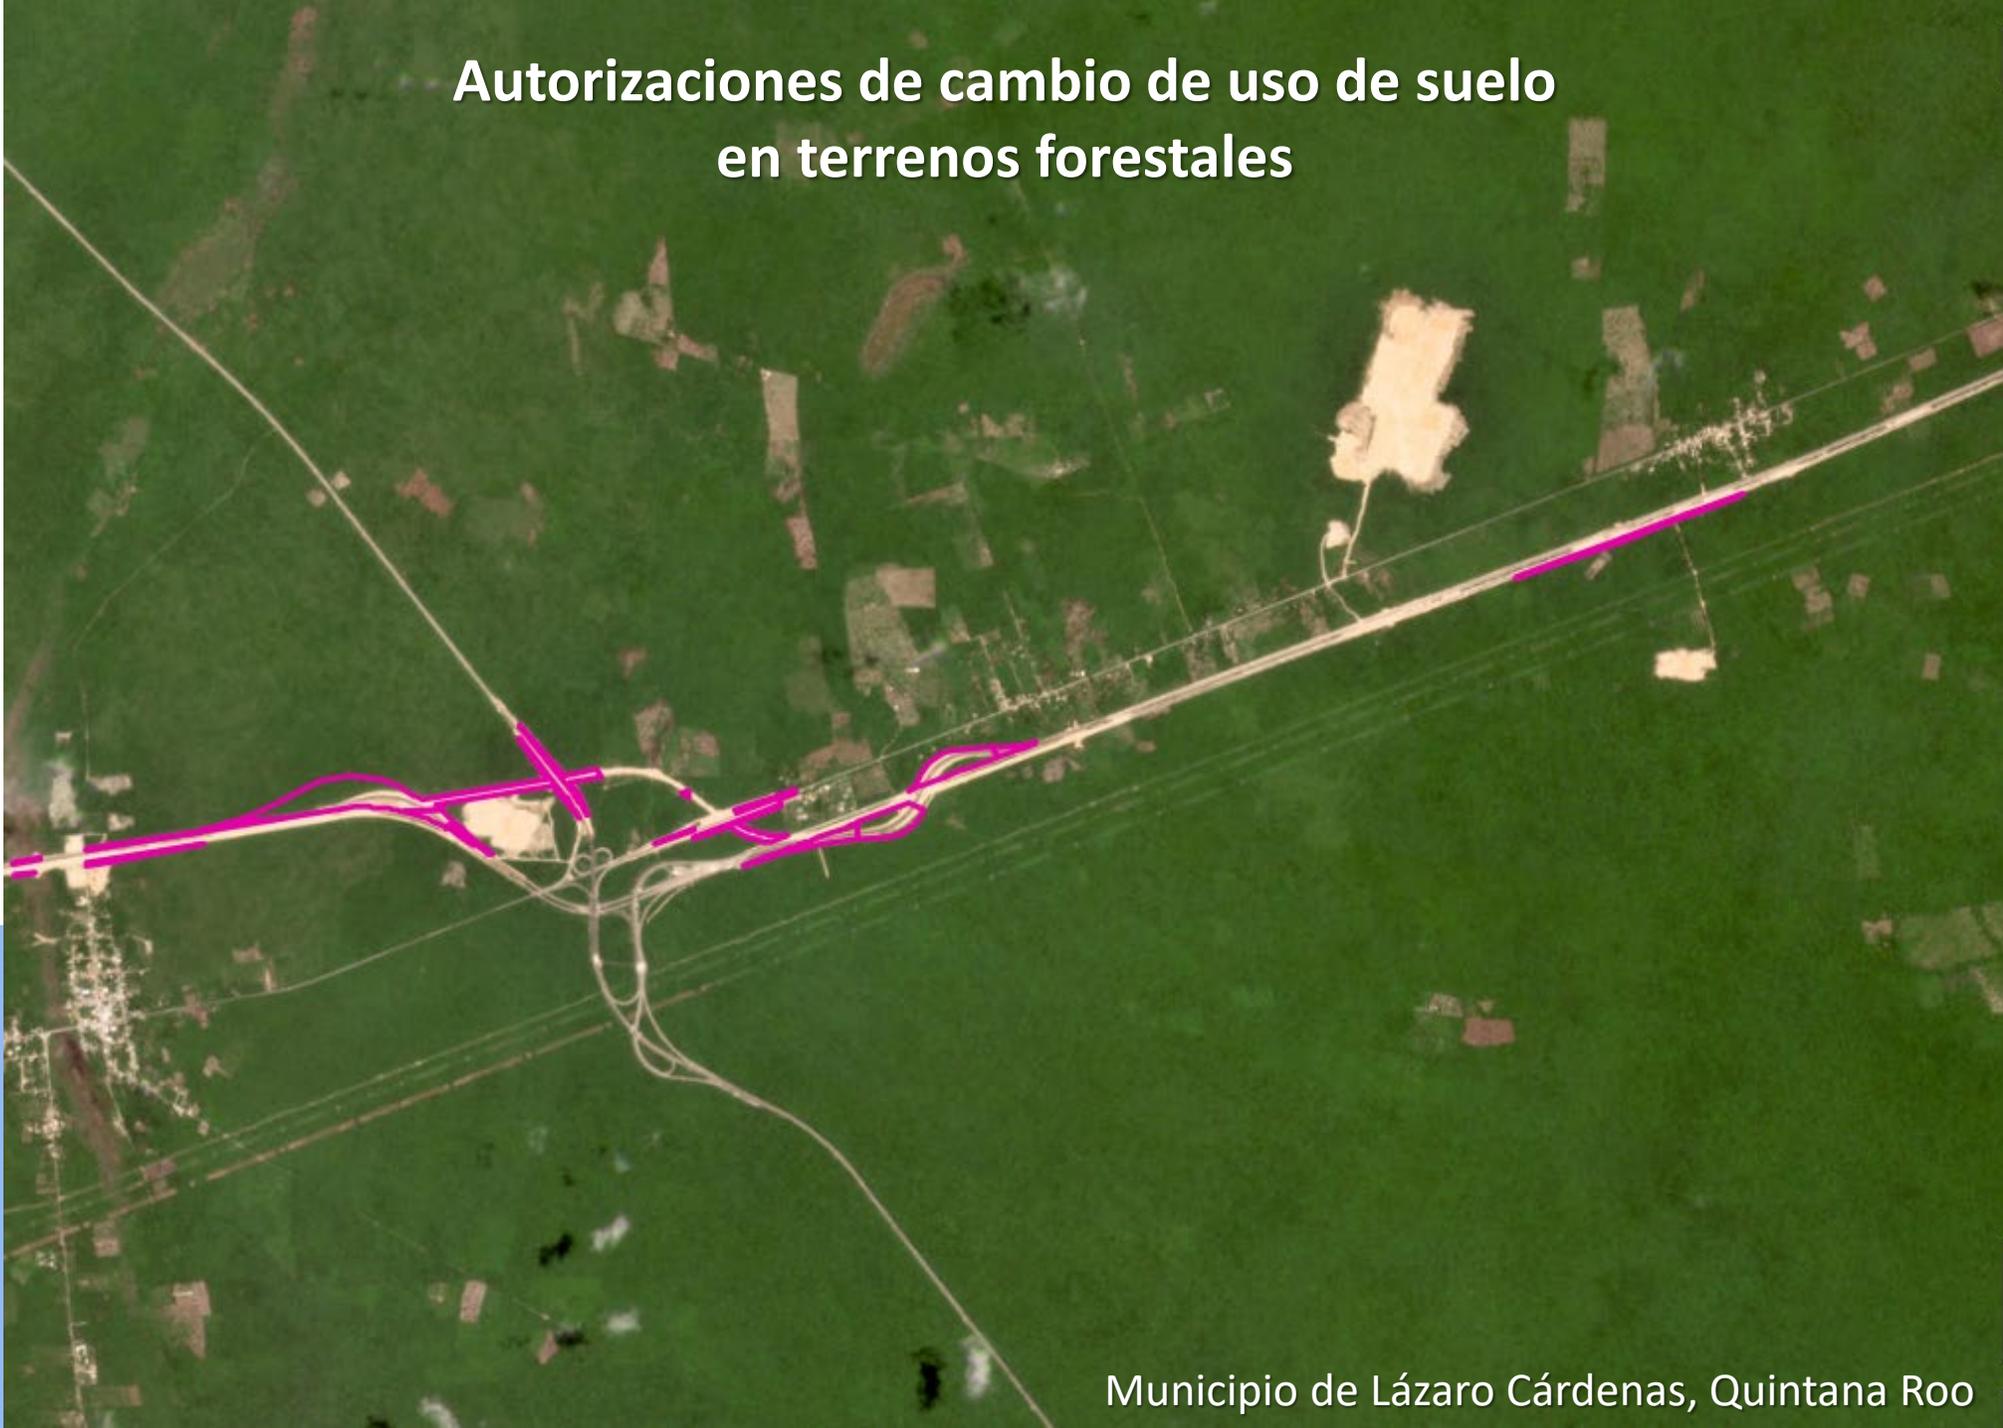
Autorizaciones de cambio de uso de suelo en terrenos forestales

Autorizaciones de CUSTF al Tren Maya

3. Calificar si la deforestación (en el caso de las selvas) está o no incluida dentro de una autorización de cambio de uso de suelo en terrenos forestales.

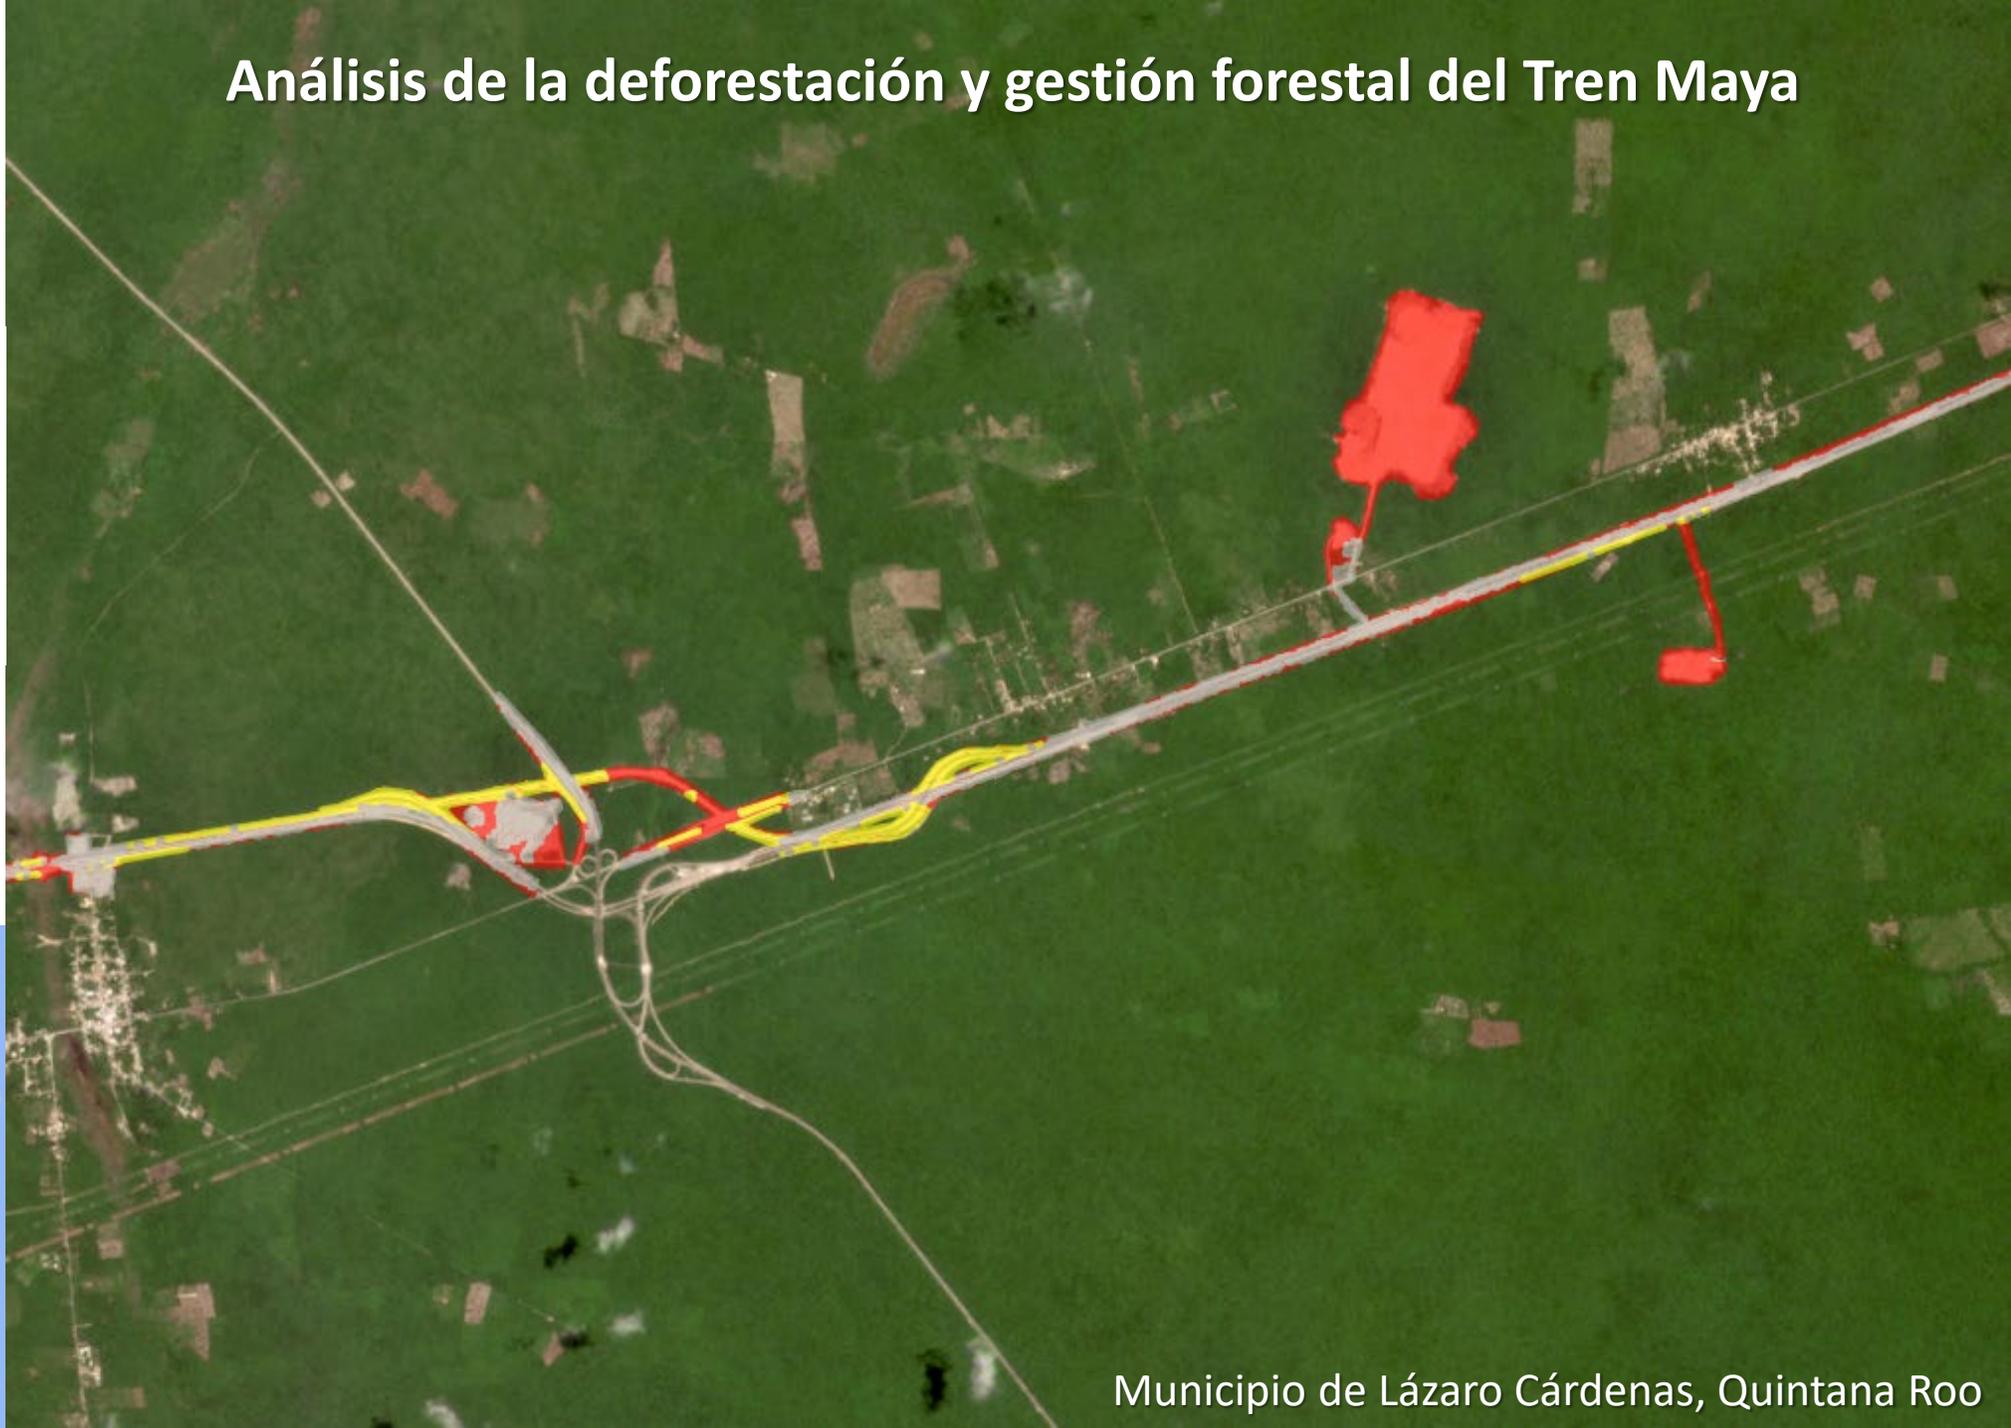
Análisis de la deforestación y gestión forestal del Tren Maya

Deforestación del Tren Maya (junio-2023)

Presunta deforestación ilegal y desacato
-

Deforestación con autorización de Semarnat
-

Deforestación sin autorización de Semarnat
-

Sin cobertura forestal previa

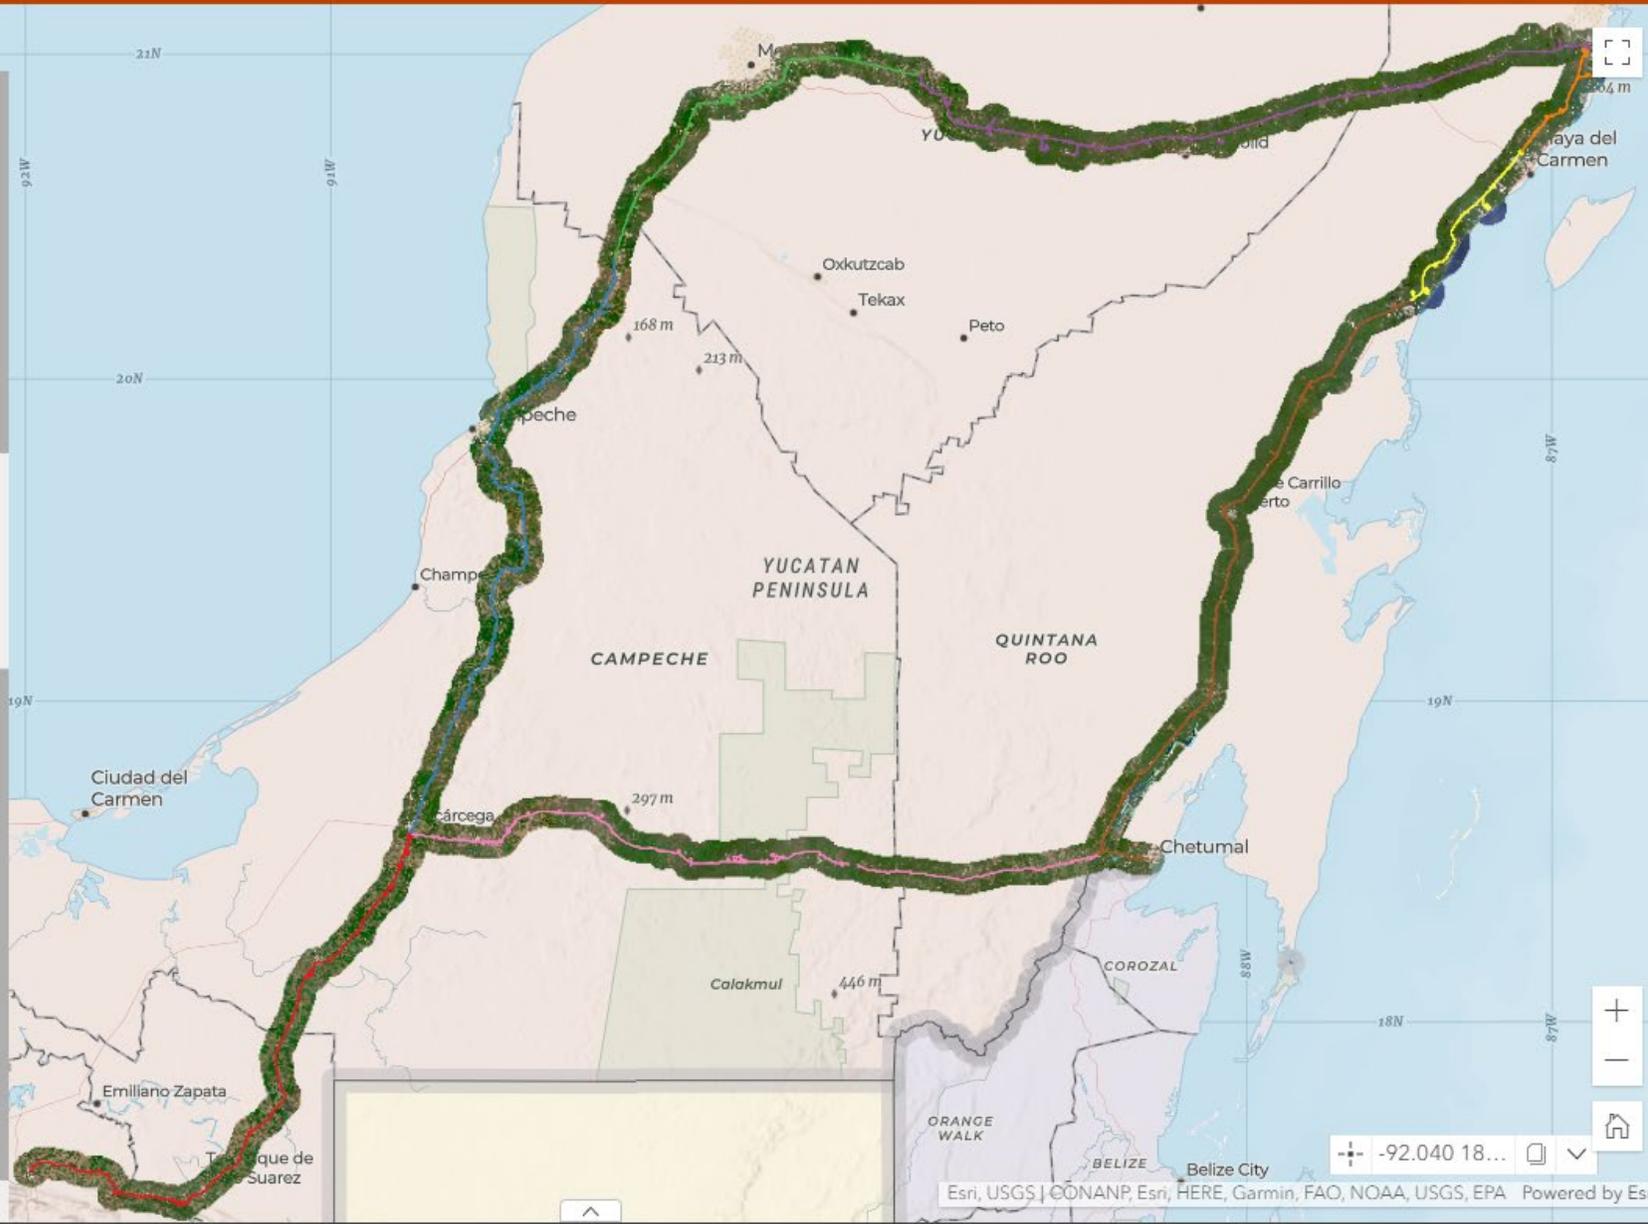
Tramos del Tren Maya

Análisis de la deforestación y gestión forestal (junio de 2023)

- Tramo 1
- Tramo 2
- Tramo 3
- Tramo 4
- Tramo 5 Norte
- Tramo 5 Sur
- Tramo 6

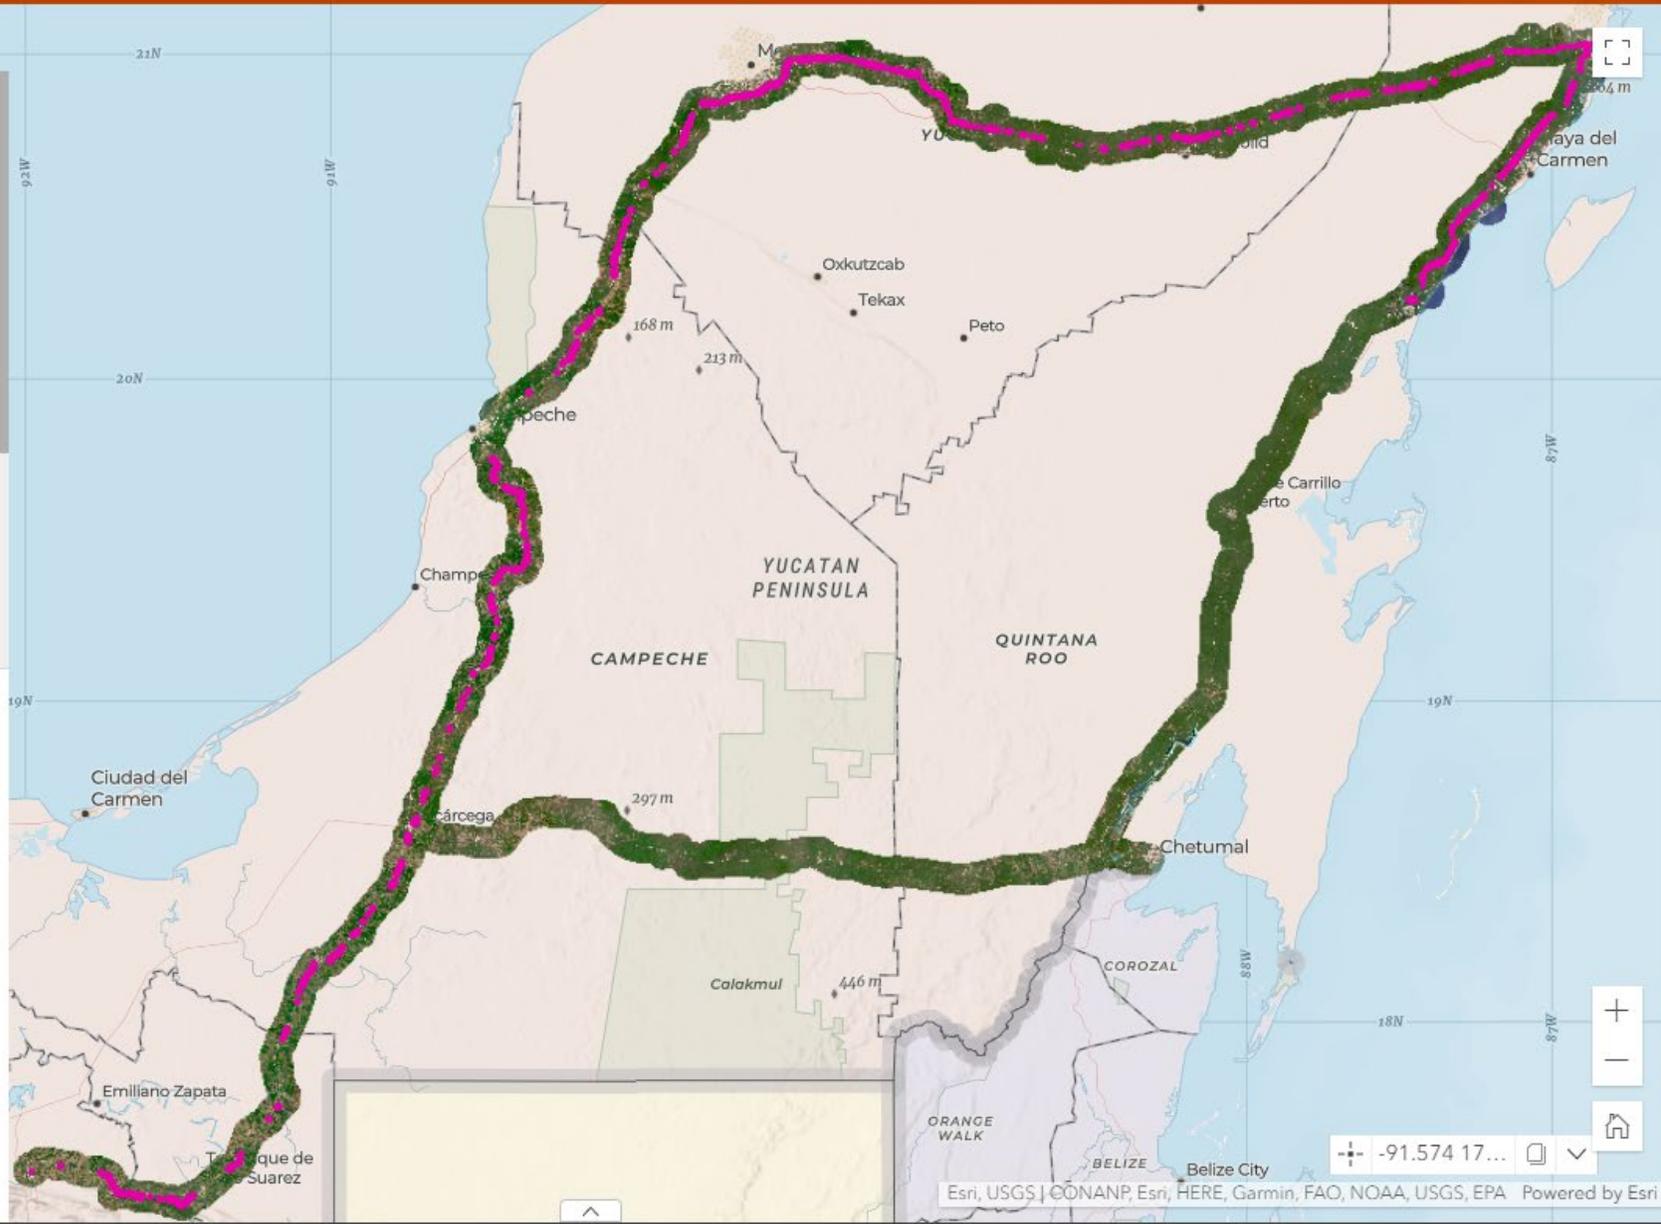
Autorizaciones de CUSTF al Tren Maya

Análisis de la deforestación y gestión forestal (junio de 2023)

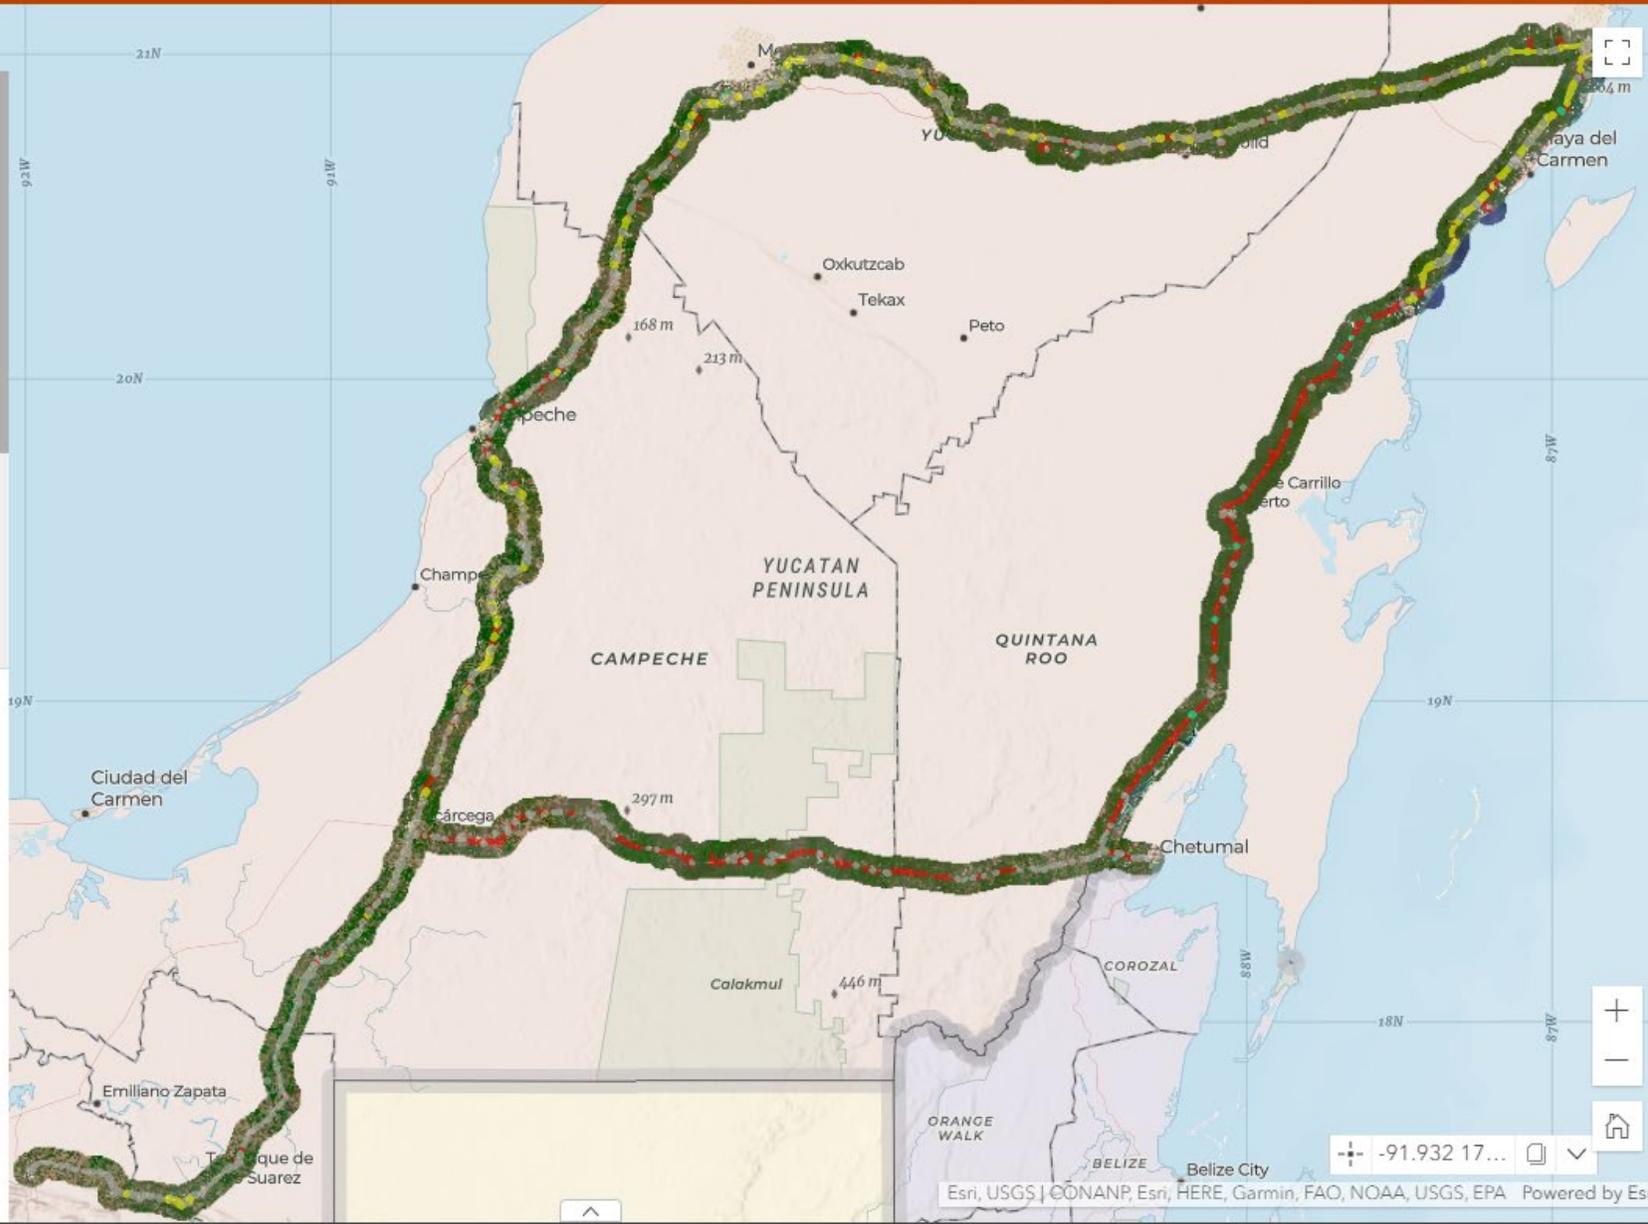
Deforestación del Tren Maya (junio-2023)

Análisis de la deforestación y gestión forestal (junio de 2023)

- Presunta deforestación ilegal y desacato
- Deforestación con autorización de Semarnat
- Deforestación sin autorización de Semarnat
- Sin cobertura forestal previa

La relevancia de esta herramienta proviene del contexto de la suspensión definitiva otorgada por el **Juzgado Primero de Distrito de Yucatán** el 19 de mayo de 2023, en la que **instruye a Fonatur a suspender cualquier acto de tala o desmonte en los tramos 3, 4, 5 Norte y 6, fuera de las autorizaciones de CUSTF.**

Para este efecto, desde esta plataforma es posible identificar, para el mes de junio de 2023, aquellas áreas, con y sin autorización de CUSTF, dentro de los tramos mencionados, en los que Fonatur y sus constructores han continuado el desmonte.

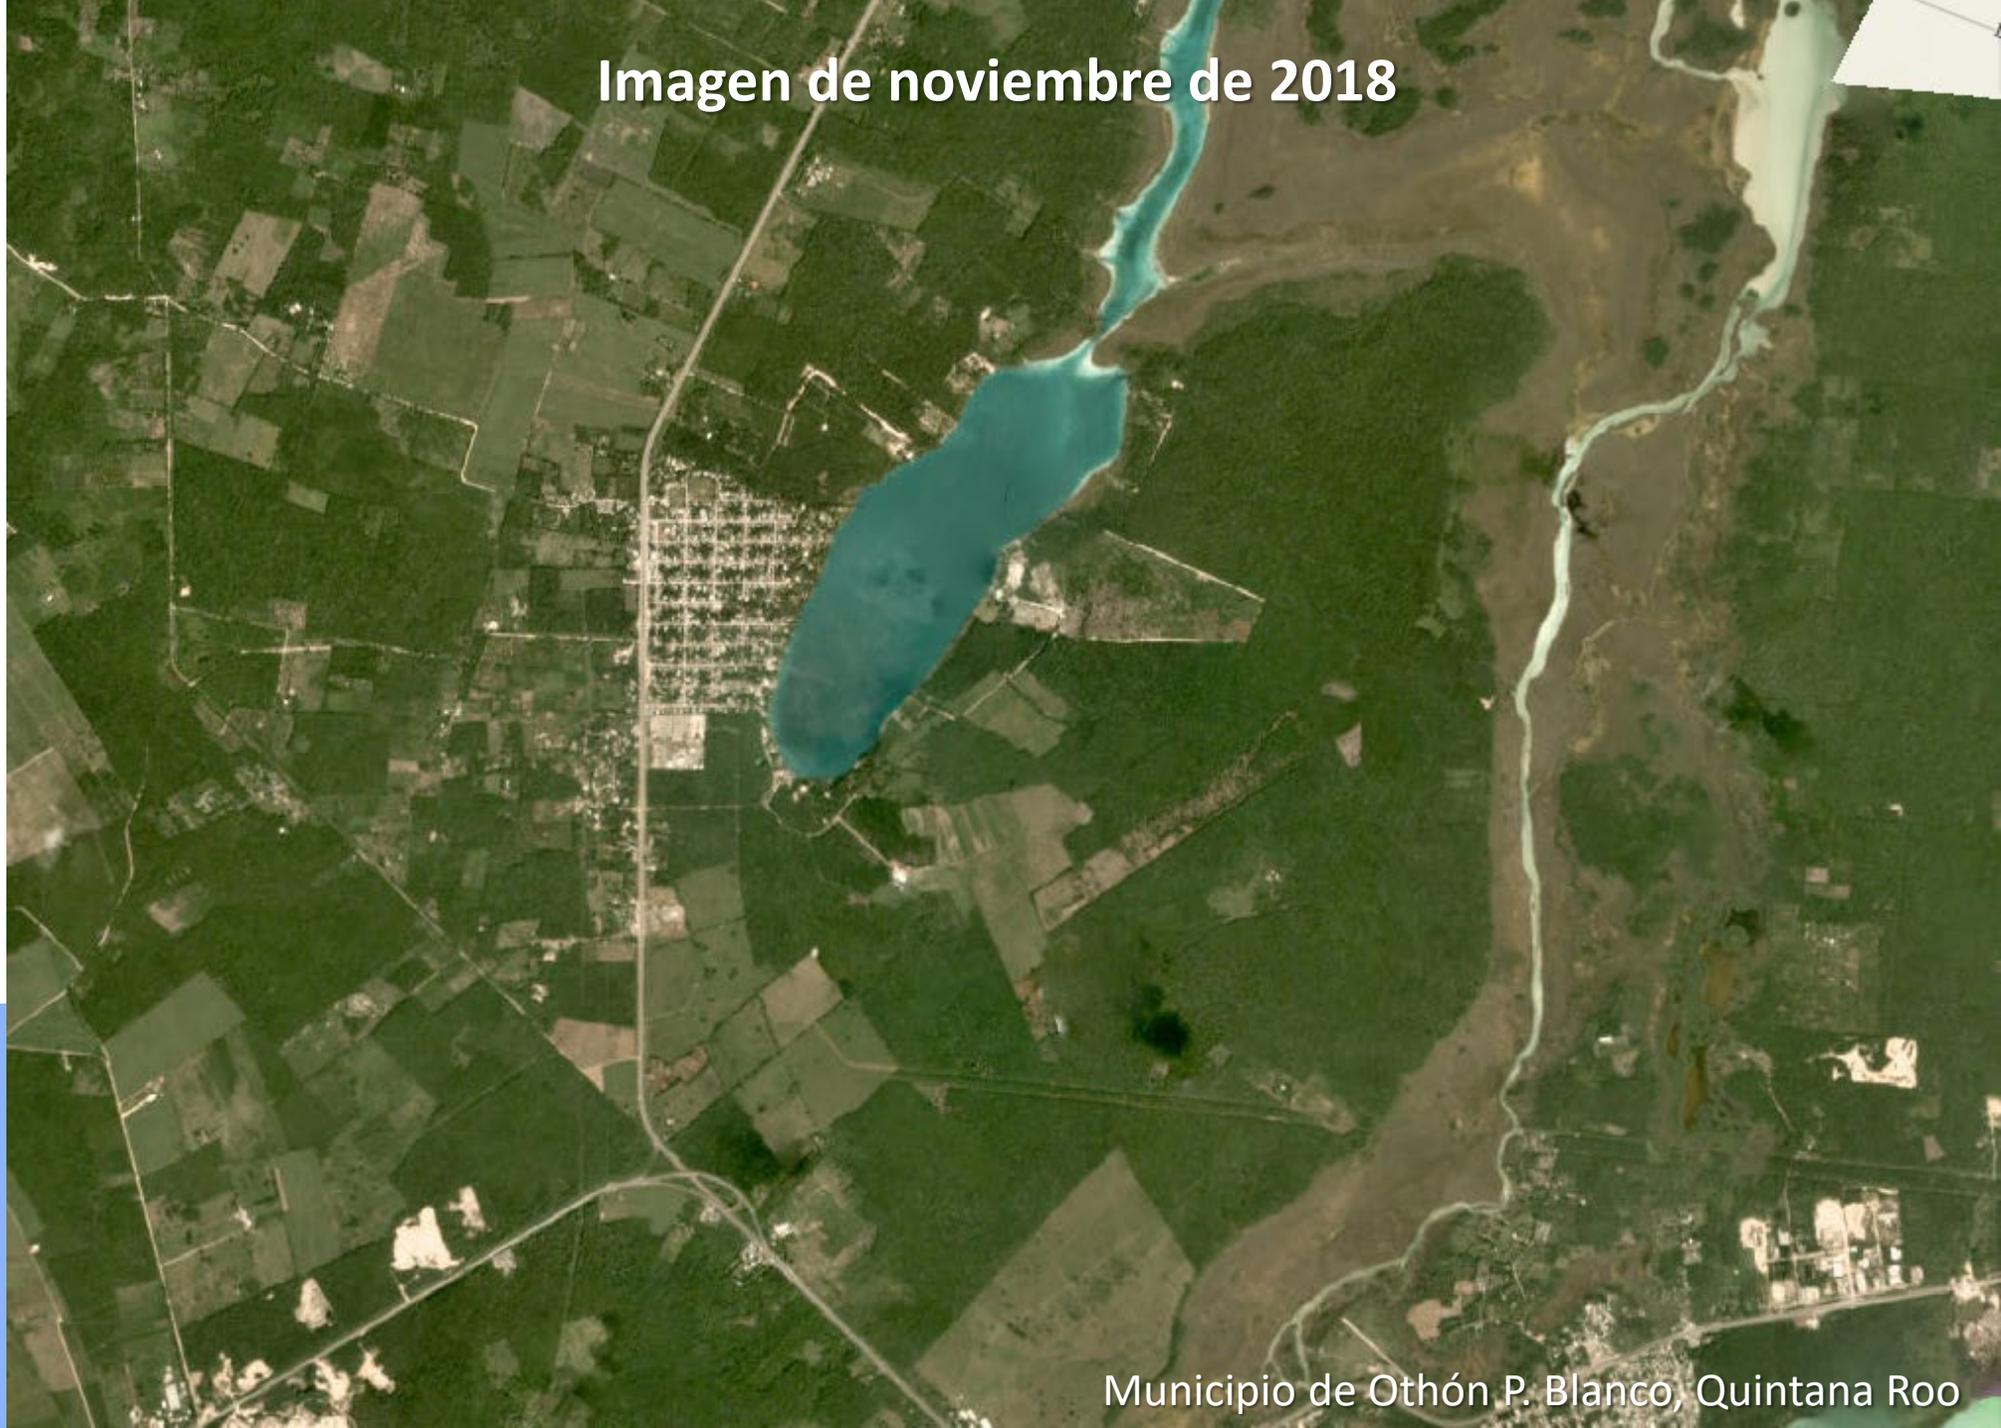
Imagen de noviembre de 2018

Metodología sobre presunta deforestación ilegal y desacato (ejemplo)

Municipio de Othón P. Blanco, Quintana Roo
