TREN MAYA

ANÁLISIS DE LA DEFORESTACIÓN Y GESTIÓN FORESTAL HASTA JUNIO DE 2023

Manuel Llano
2 de agosto de 2023

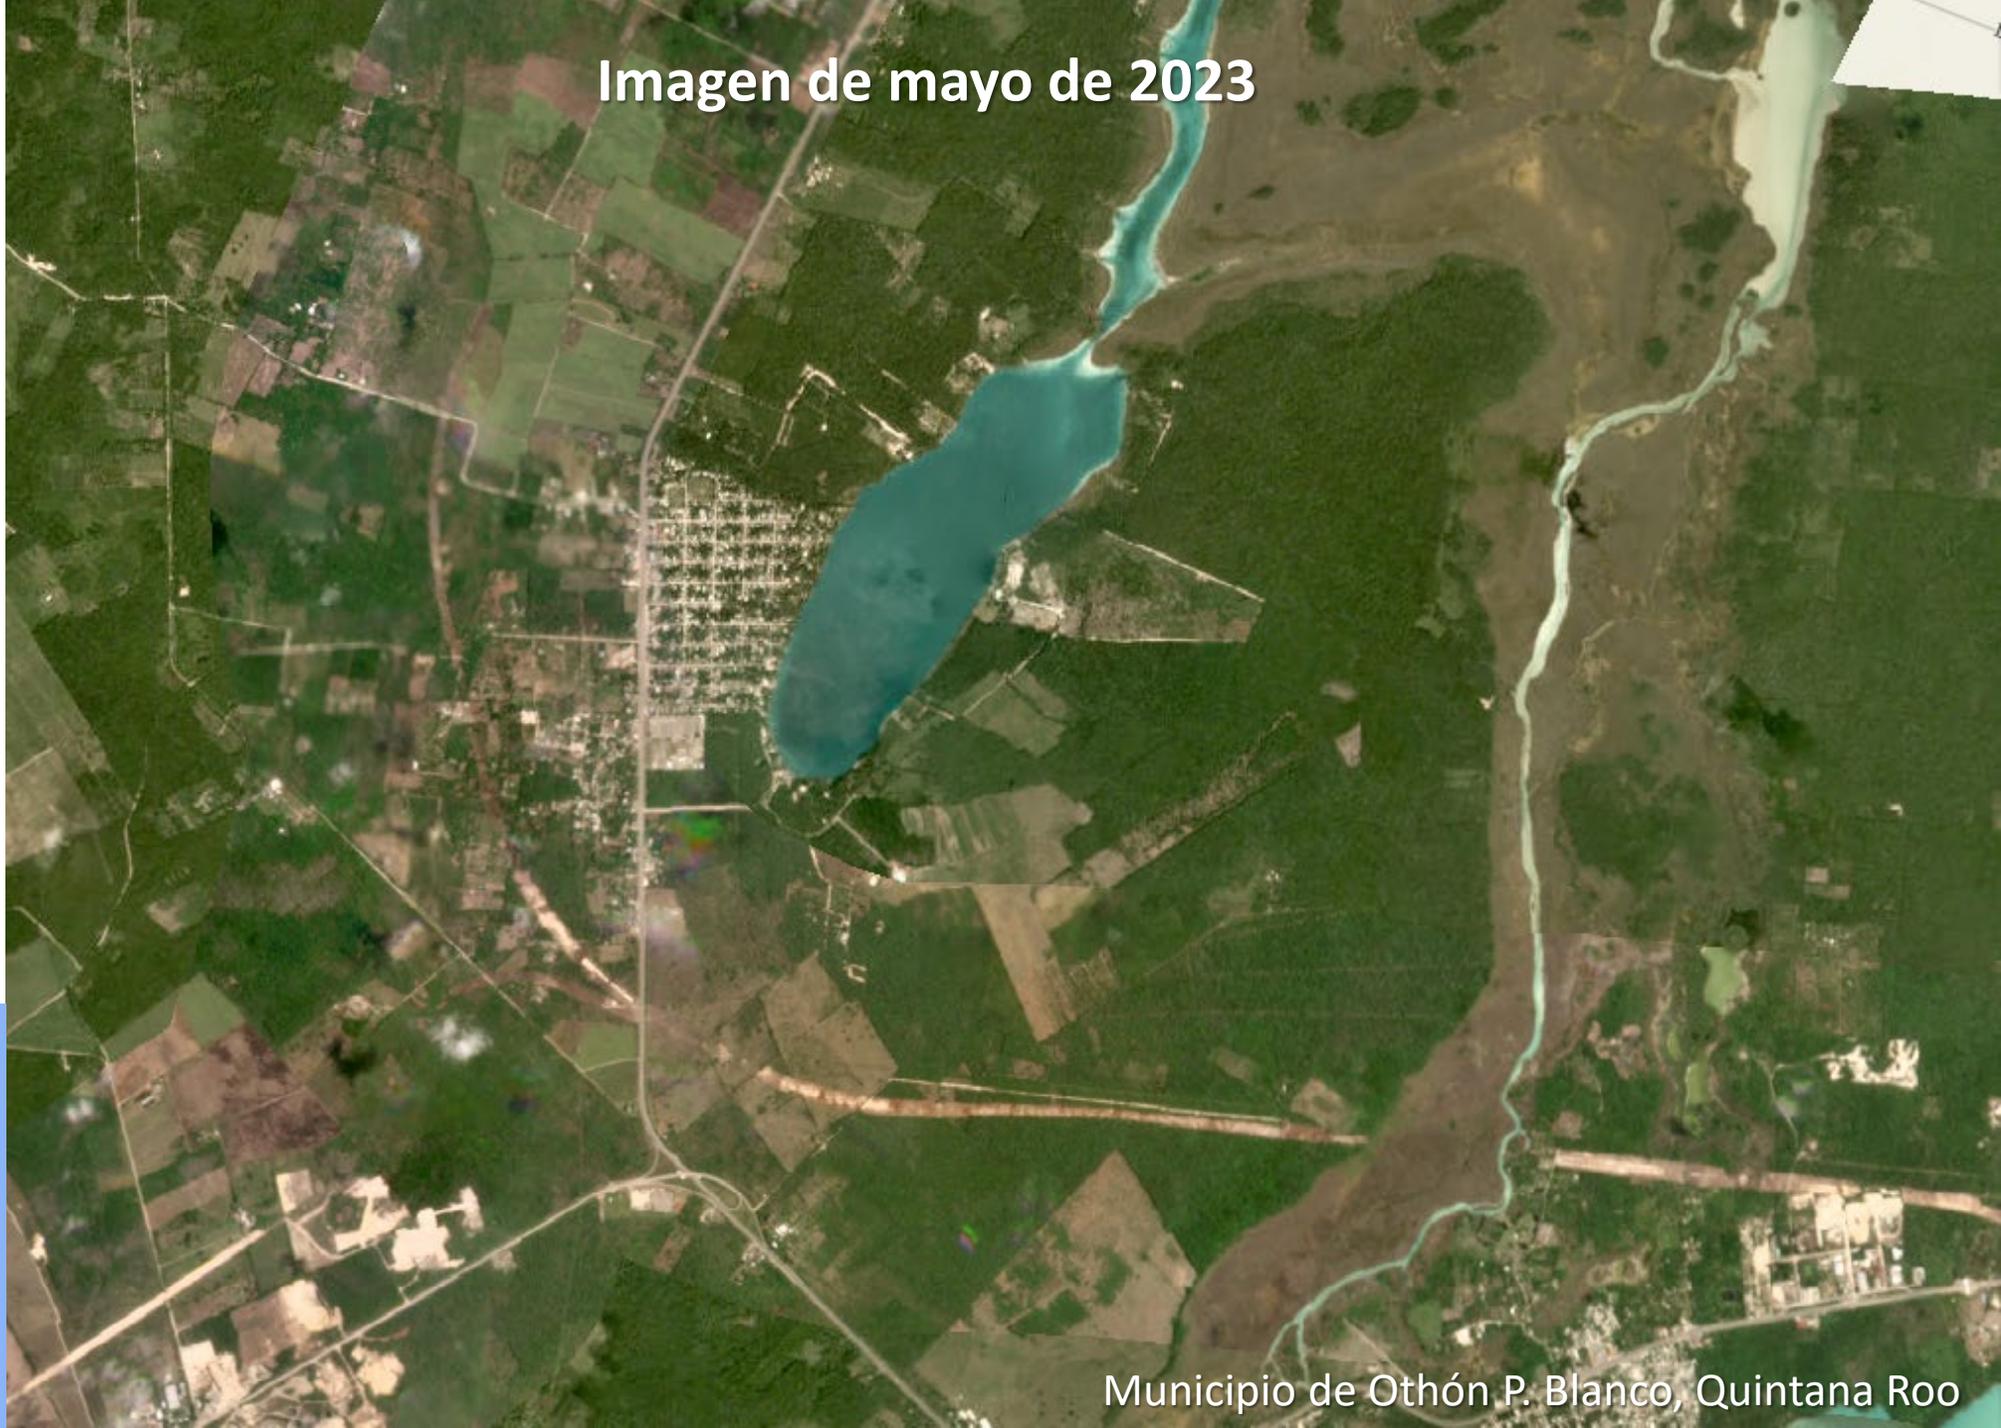
Imagen de mayo de 2023

Metodología sobre presunta deforestación ilegal y desacato (ejemplo)

Municipio de Othón P. Blanco, Quintana Roo

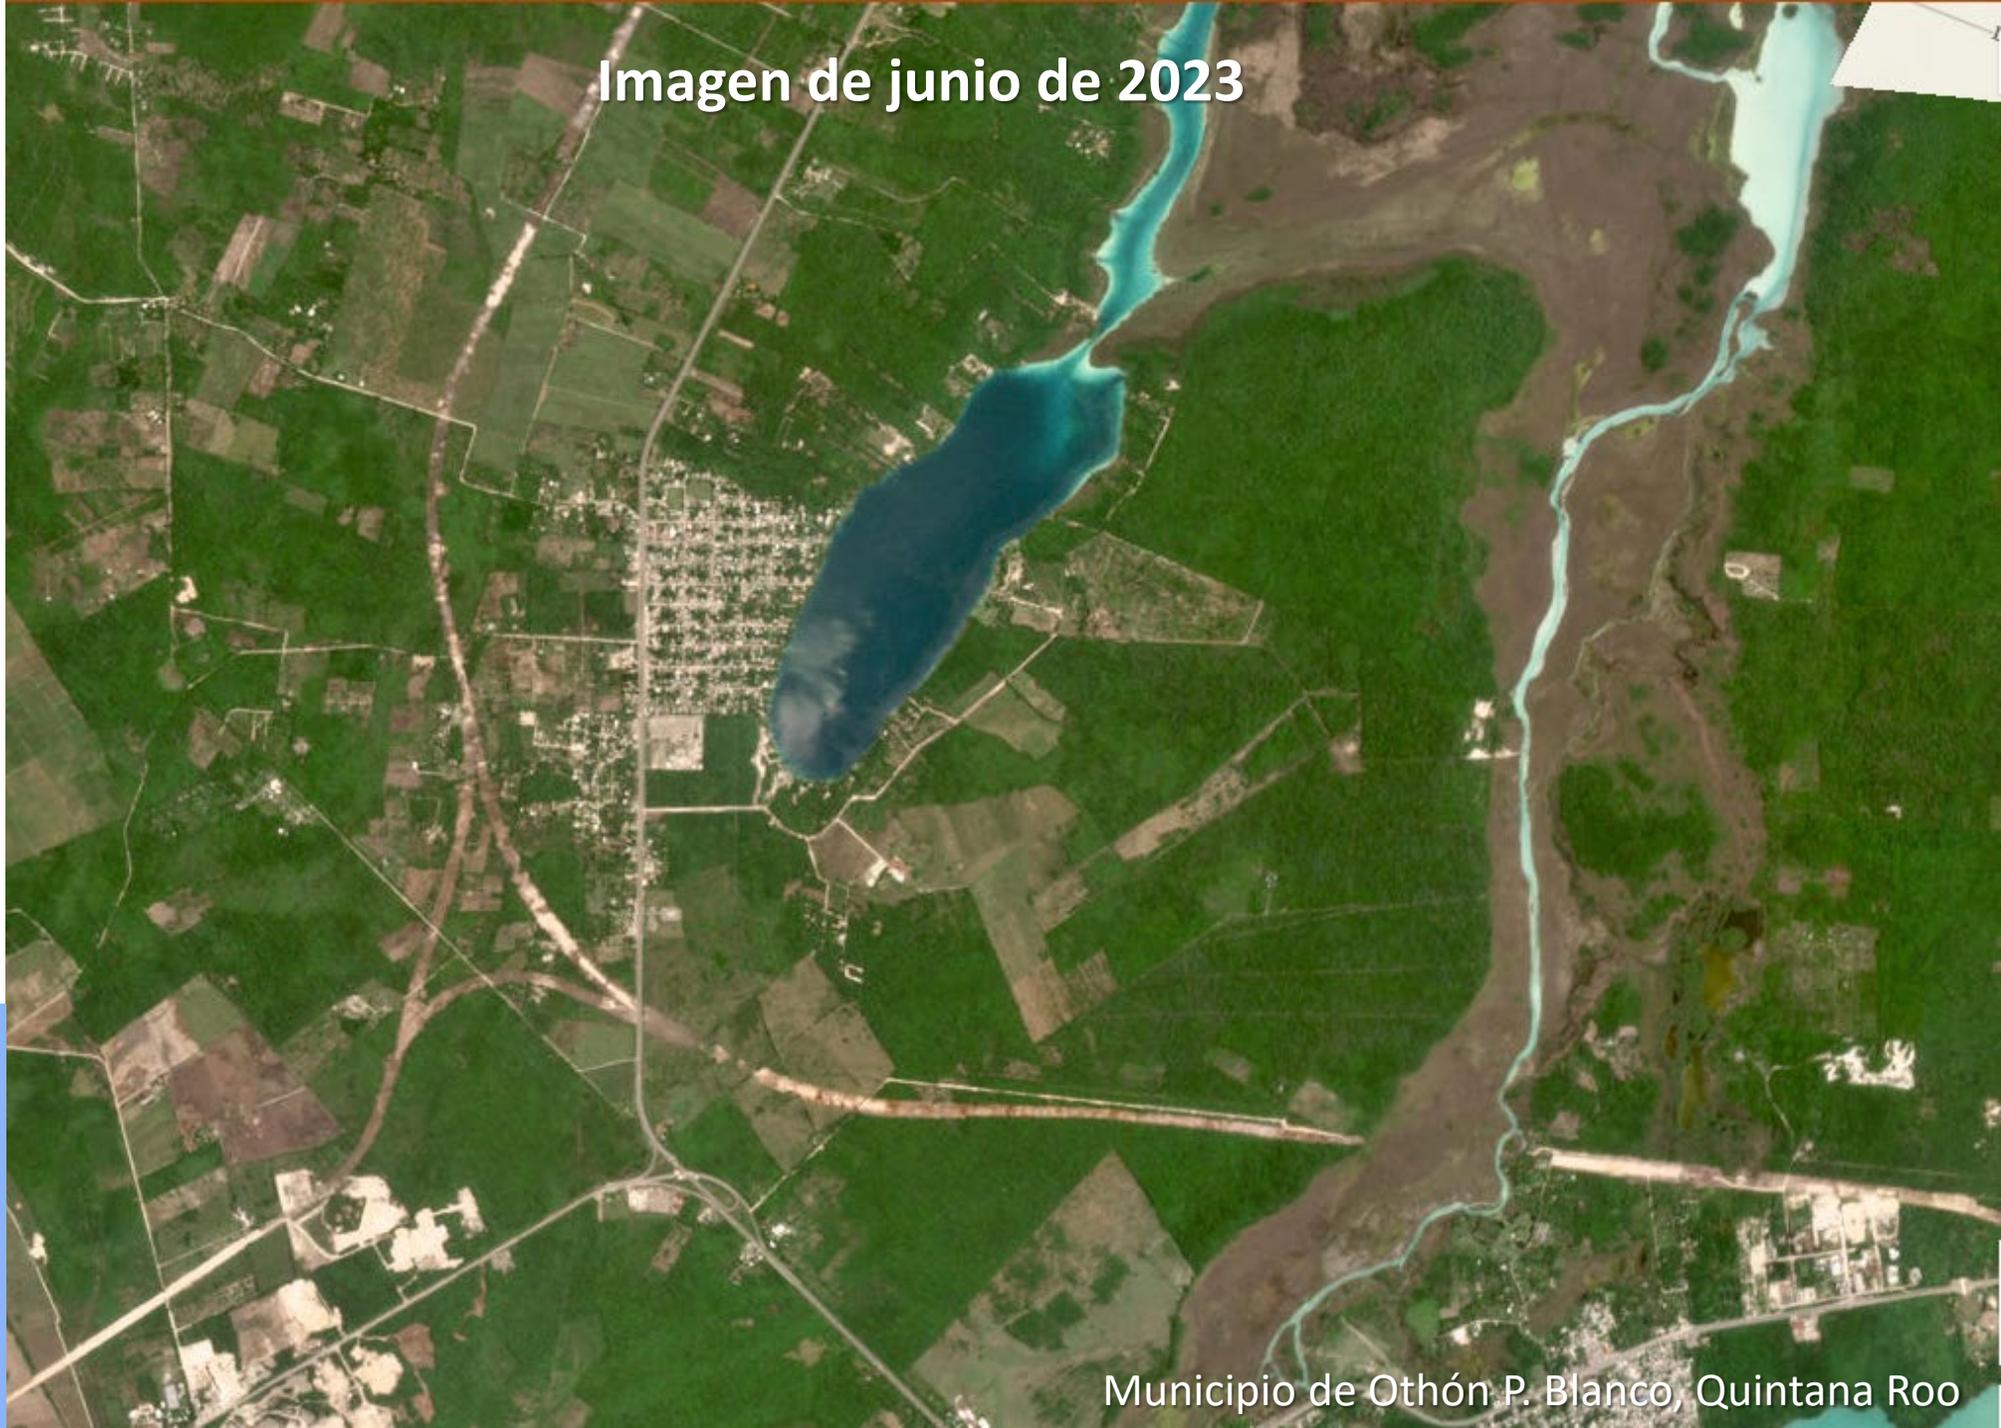
Imagen de junio de 2023

Metodología sobre presunta deforestación ilegal y desacato (ejemplo)

Municipio de Othón P. Blanco, Quintana Roo

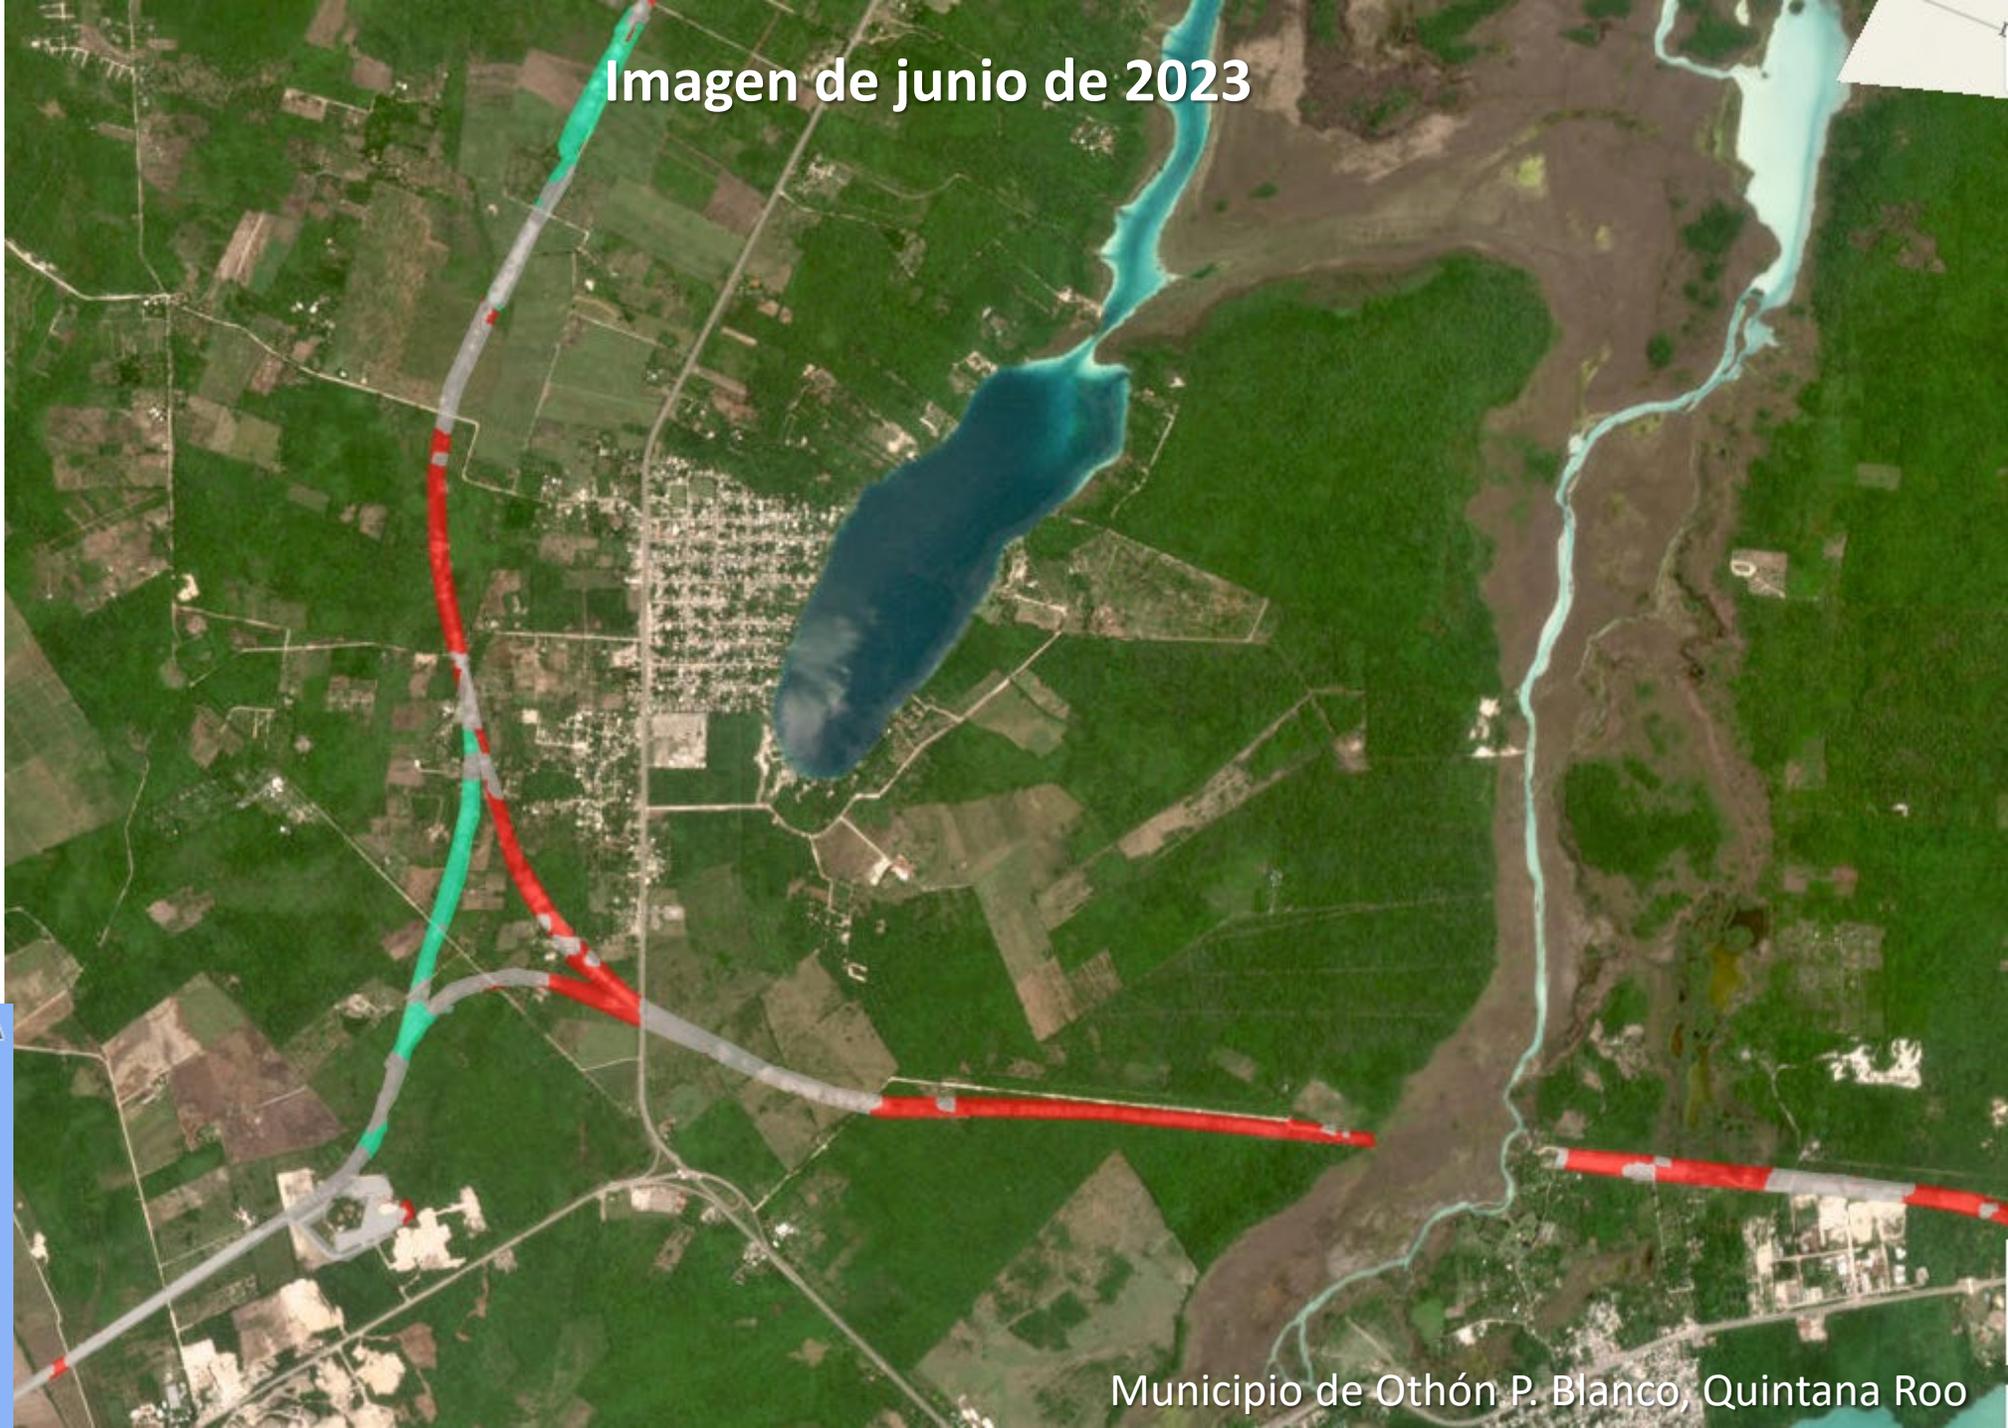
Imagen de junio de 2023

Metodología sobre presunta deforestación ilegal y desacato (ejemplo)

Deforestación del Tren Maya (junio-2023)

Presunta deforestación ilegal y desacato
-

Deforestación sin autorización de Semarnat
-

Durante el mes de junio se deforestaron 104.7 hectáreas. **¡Solo 1 de ellas con autorización de CUSTF!**

Y a la vez, dentro de los **tramos con suspensión** por el juez (3, 4, 5N y 6), **se han deforestado 67.4 ha sin autorización** de CUSTF. Por ende, con presunta ilegalidad y desacato.
